REABILITAÇÃO DE EDIFÍCIOS ANTIGOS

CASO DE ESTUDO

Relatório de Estágio

O edifício em estudo localiza-se na Rua Atriz Virgínia, n.ºs 36, 38 e 40, na união de freguesias de Santa Maria, Salvador e Santiago, na cidade de Torres Novas, distrito de Santarém, encontrando-se desabitado há algum tempo e manifestando um nível de degradação acentuado.

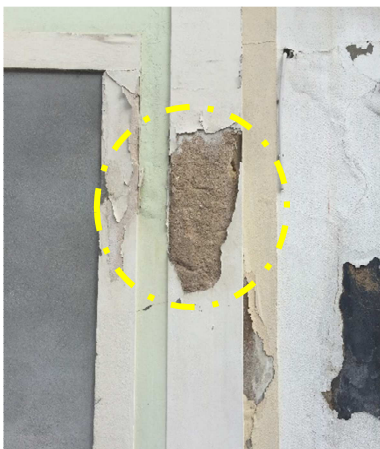
Figura 31. Destacamento e deterioração do revestimento e empolamento da pintura.

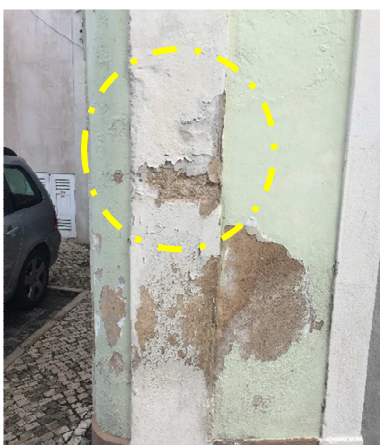
Figura 33. Destacamento, deterioração e pulverulência do revestimento.

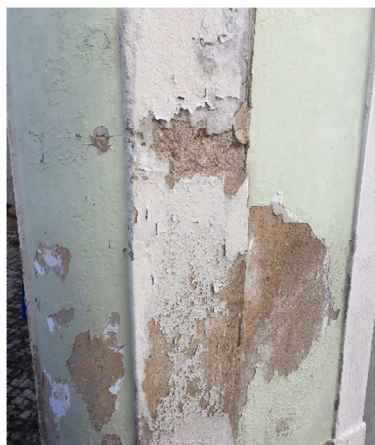
Figura 34. Pormenor de destacamento, deterioração e pulverulência do revestimento.

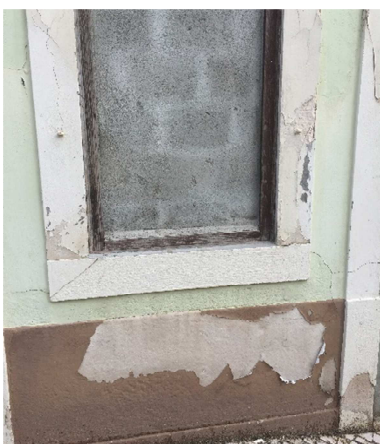
Figura 35. Empolamento e destacamento da pintura, deterioração do revestimento.

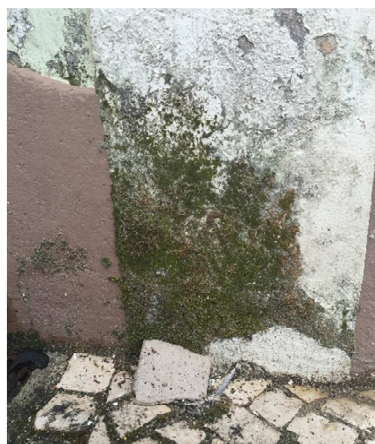
Figura 36. Colonização biológica, na parede orientada a Norte.

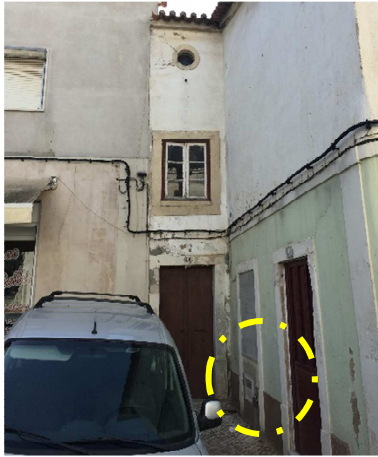
Figura 37. Empolamento da pintura.

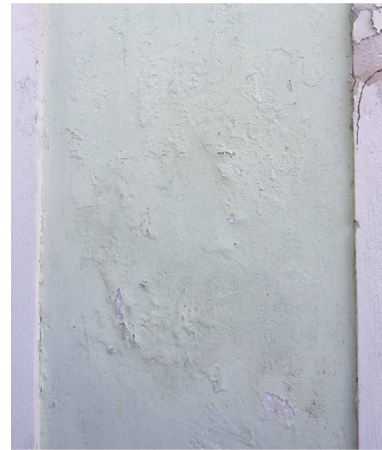
Figura 38. Pormenor de empolamento da pintura.

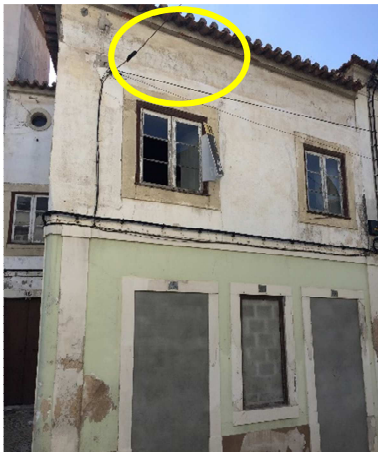
Figura 39. Manchas amareladas junto à platibanda e existência de canalização para escoamento de águas pluviais.

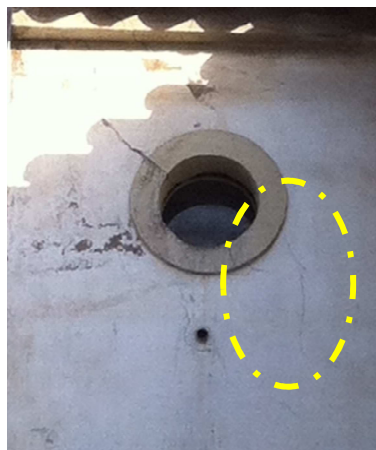
Figura 44. Pormenor de fendilhação no reboco.

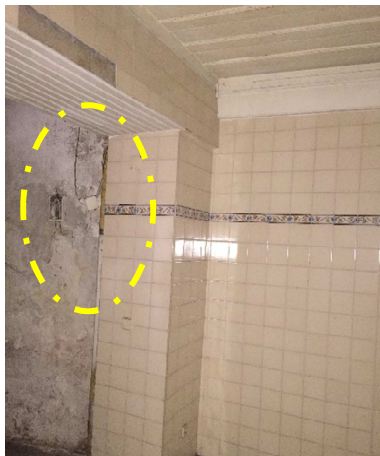
Figura 47. Eflorescências na parede meeira, no rés do chão.

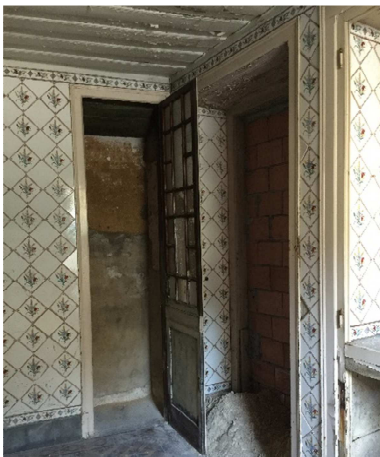
Figura 49. Eflorescências e criptoflorescências em parede meeira, no rés do chão.

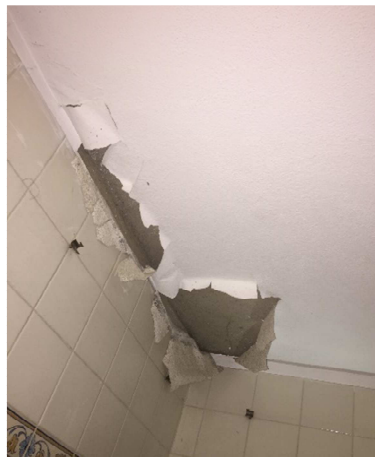
Figura 50. Empolamento e descamação da pintura do teto do compartimento com utilização comum de instalação sanitária, no rés do chão.

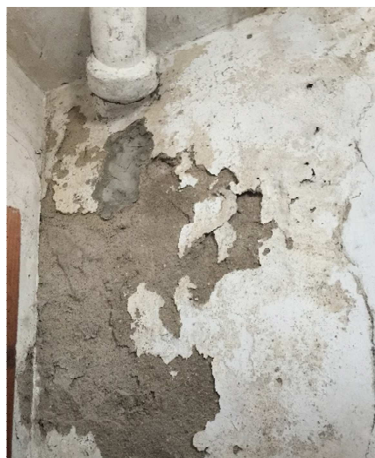
Figura 54. Manchas de sujidade, deterioração do revestimento e da pintura, tubagem de escoamento de águas à vista, na parede orientada a Sul, no rés do chão.

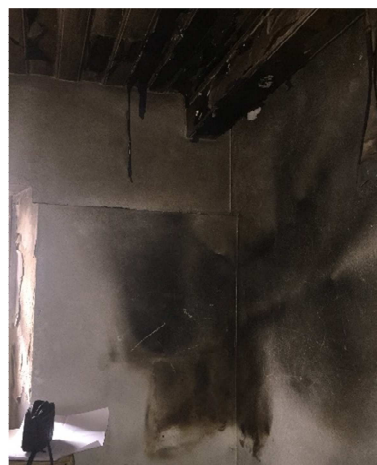
Figura 58. Manchas negras na pintura, resultante da deflagração de um incêndio nesta divisão, do rés do chão.

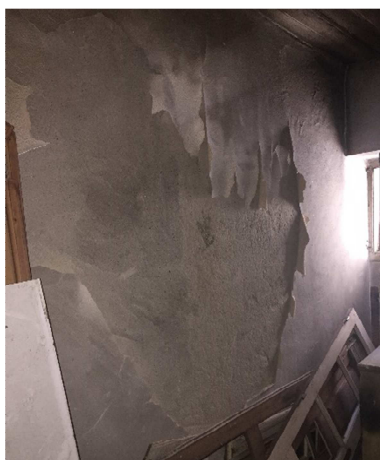
Figura 59. Descamação da pintura, deflagrou um incêndio nesta divisão, do rés do chão.

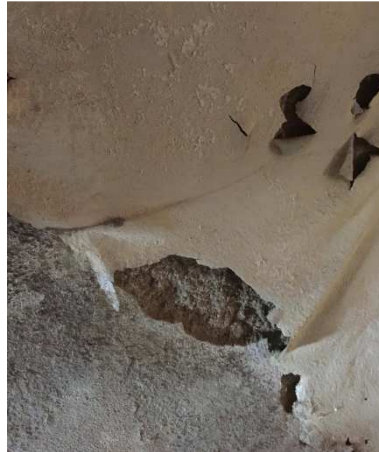
Figura 62. Pormenor de empolamento da pintura em parede meeira, no piso 1.

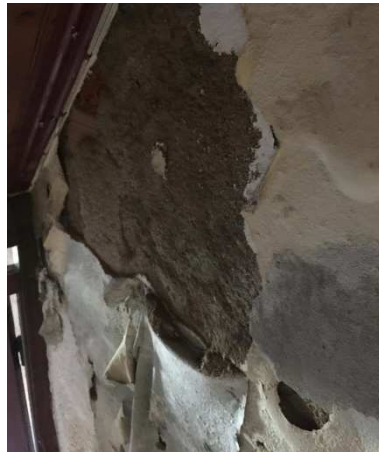
Figura 64. Pormenor de deterioração do recobrimento e empolamento da pintura na parede meeira, do piso 1, no vão de escadas.

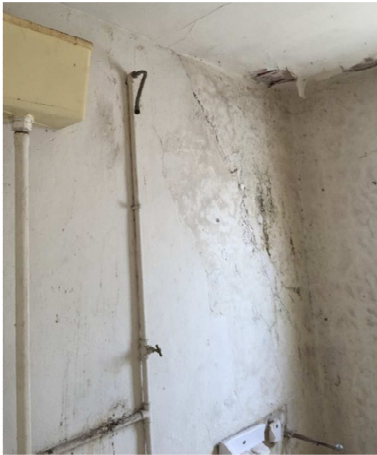
Figura 73. Fendilhação no recobrimento na divisão sob a cobertura plana, no piso 1.

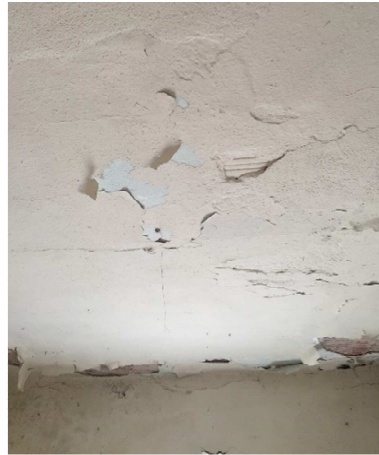
Figura 74. Empolamento e descamação da pintura no teto de divisão com cobertura plana, no piso 1.

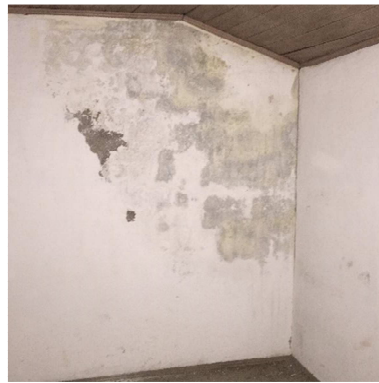
Figura 76. Pormenor de manchas amareladas, descamação da tinta, destacamento e deterioração do recobrimento na parede meeira. Fendilhação na ligação entre parede de alvenaria de pedra e parede de tabique no sótão.

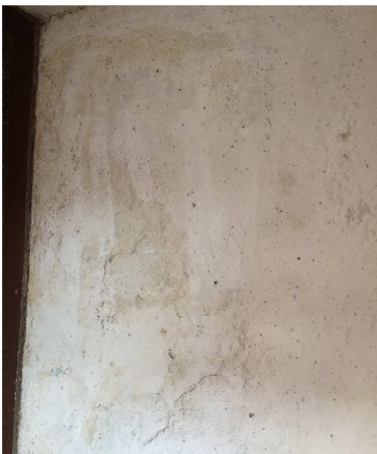
Figura 77. Manchas amareladas e deterioração do recobrimento nas paredes de tabique, no sótão.

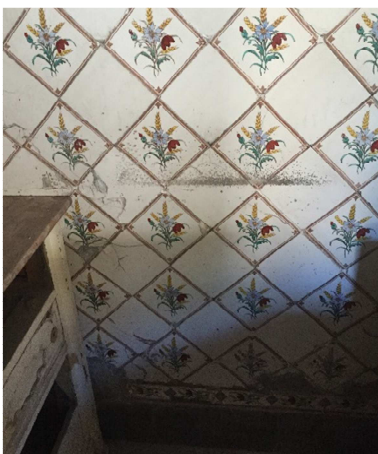
Figura 83. Deterioração do revestimento, na parede meeira, do rés do chão.

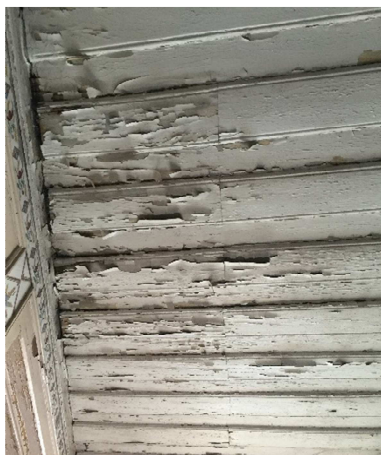
Figura 95. Descamação da pintura no forro do teto, do rés do chão.

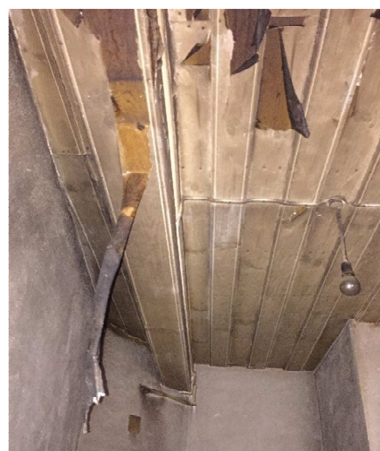
Figura 96. Descamação da pintura no forro do teto, do rés do chão.

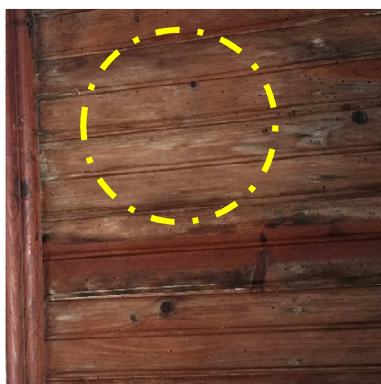
Figura 99. Ataque por agentes biológicos, no forro do teto, do piso 1.

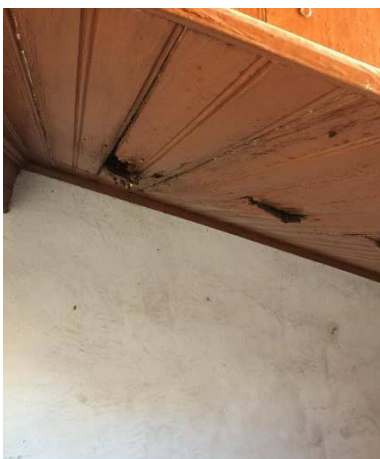
Figura 101. Descamação da pintura no forro do teto, do sótão.

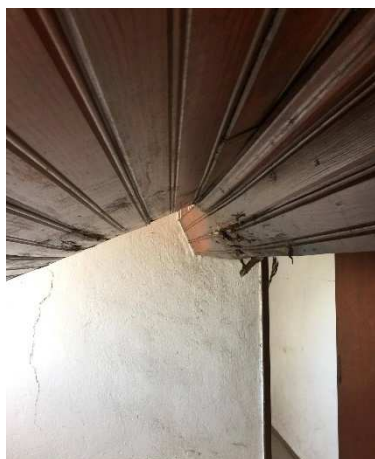
Figura 102. Empeno do forro do teto, do sótão.

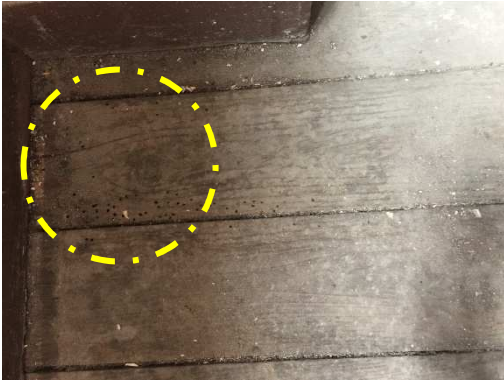
Figura 107. Ataque por agentes biológicos, no soalho do pavimento, do sótão.

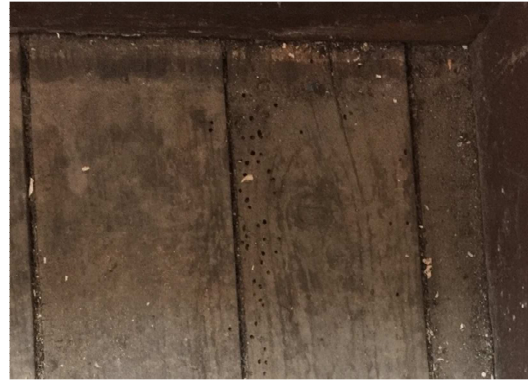
Figura 108. Pormenor de ataque por agentes biológicos, no soalho do pavimento, do sótão.

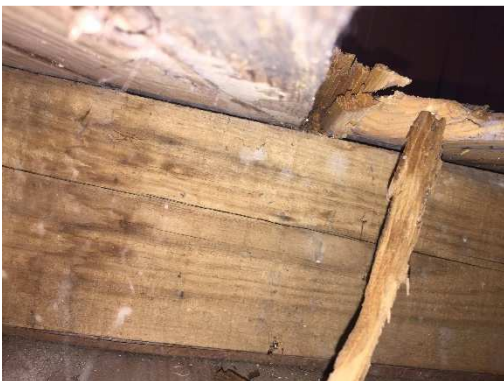
Figura 111. Ataque por agentes biológicos, no soalho do pavimento, mas as vigas de pavimento encontram-se sãs, do piso 1.

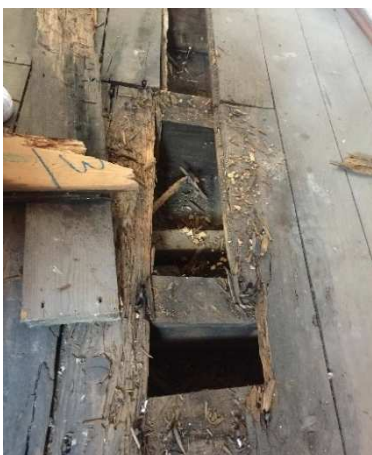
Figura 113. Ataque por agentes biológicos, no soalho do pavimento, mas as vigas do pavimento encontram-se reforçadas com elementos em madeira, do piso 1.

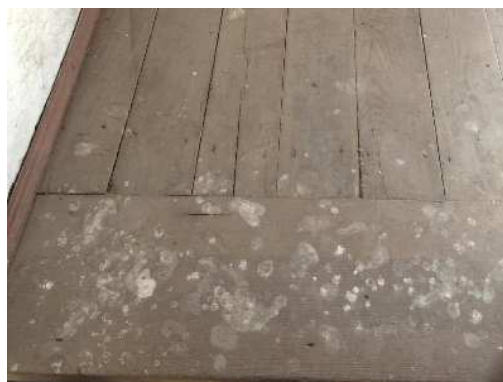
Figura 114. Fendas no soalho do pavimento, do sótão.

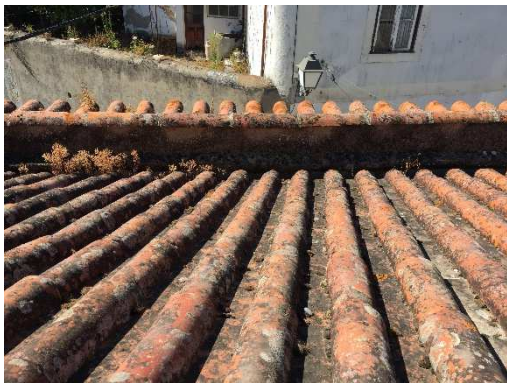
Figura 118. Colonização biológica.

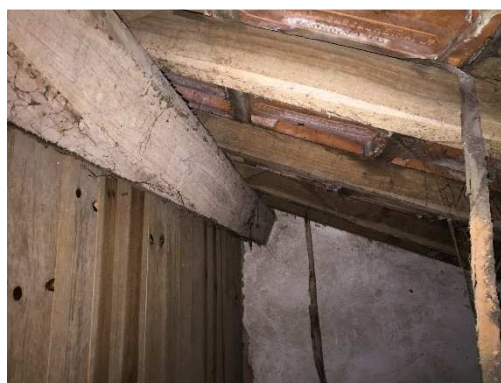
Figura 123. Diferenças geométricas, empenos e diferenças de tonalidade da estrutura de cobertura.

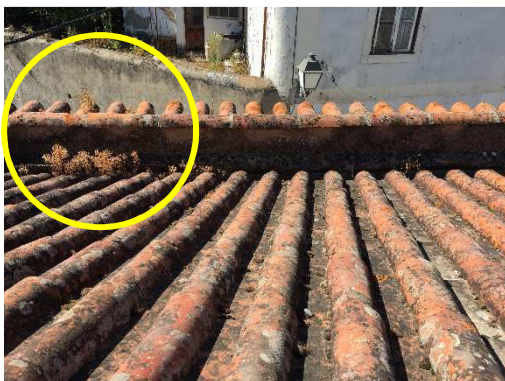
Figura 128. Colonização biológica e entupimento da caleira.

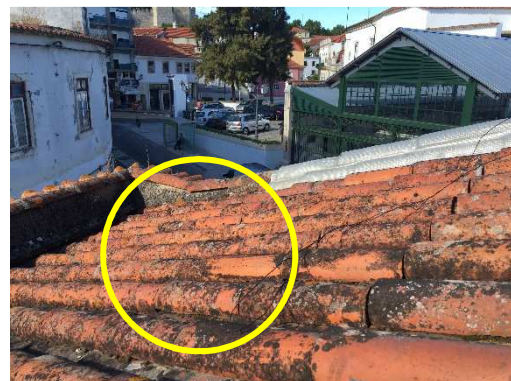
Figura 129. Desalinhamento e sobreposição inadequada de elementos.

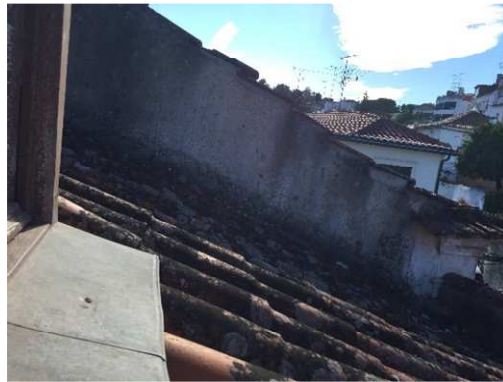
Figura 130. Desalinhamento dos elementos cerâmicos e colonização biológica.

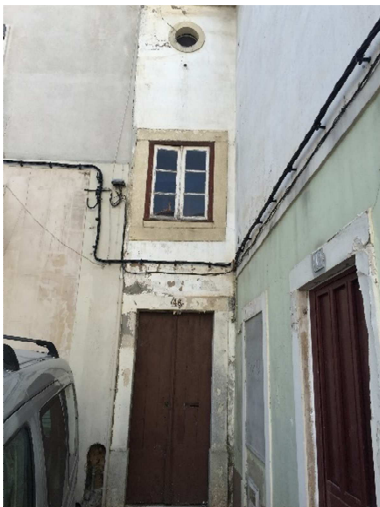
Figura 132. Caixilharia de madeira com ataque biológico.

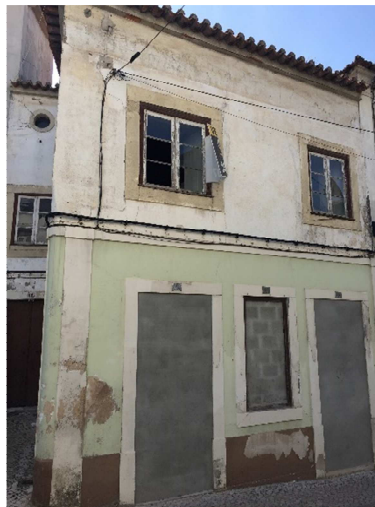
Figura 133. Caixilharia de madeira com ataque biológico.

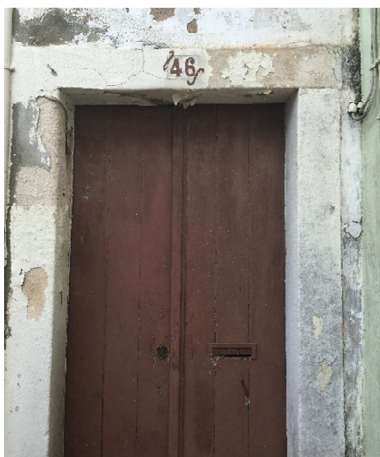
Figura 134. Destacamento dos acabamentos.

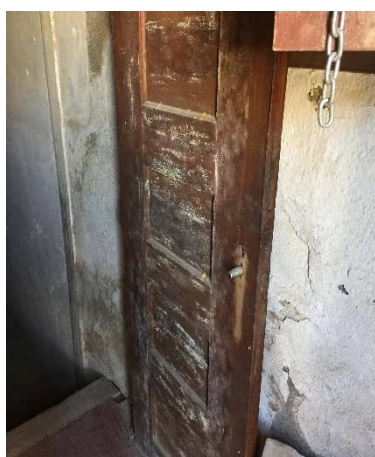
Figura 135. Existência de humidade em porta interior.

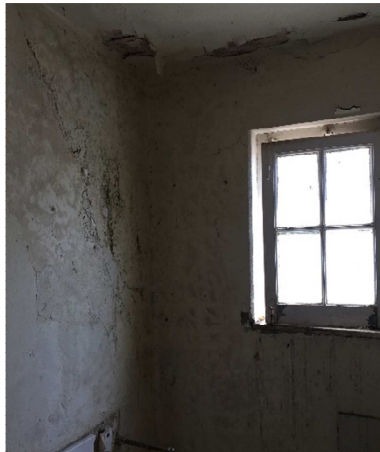
Figura 138. Empeno dos caixilhos e destacamento do acabamento de madeira.

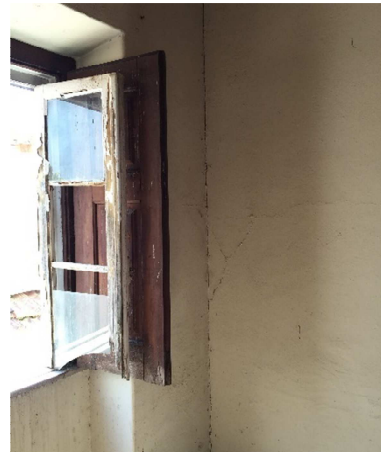
Figura 139. Empeno dos caixilhos, ausência de vidros e vidros partidos, destacamento do acabamento de madeira.

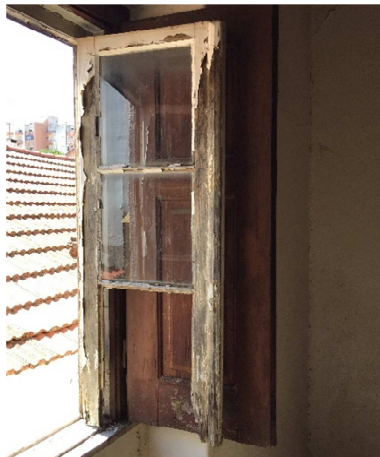
Figura 140. Ausência de elementos da caixilharia e de vidros.

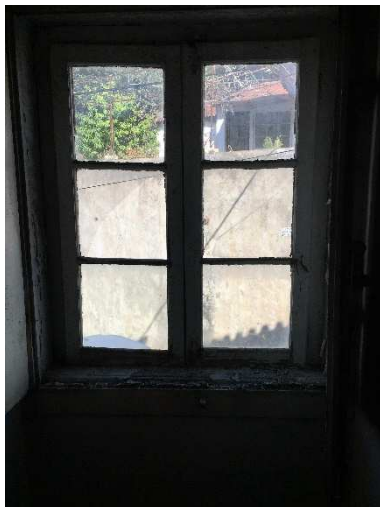
Figura 142. Caixilho, visto pelo interior, em mau estado de conservação.

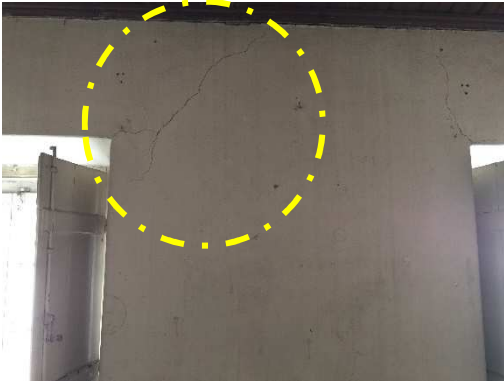
Figura 145. Fendilhação com desenvolvimento diagonal, na zona de abertura de vãos, do piso 1.

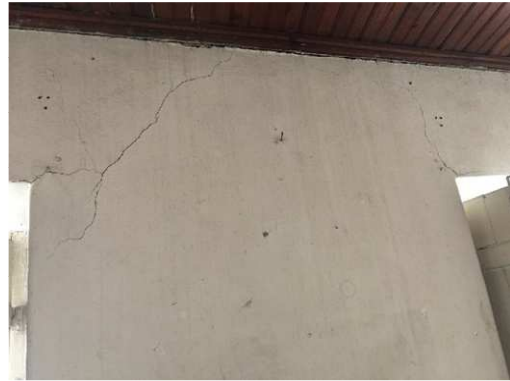
Figura 146. Pormenor da fenda com desenvolvimento em diagonal, na zona de abertura de vãos, do piso 1.

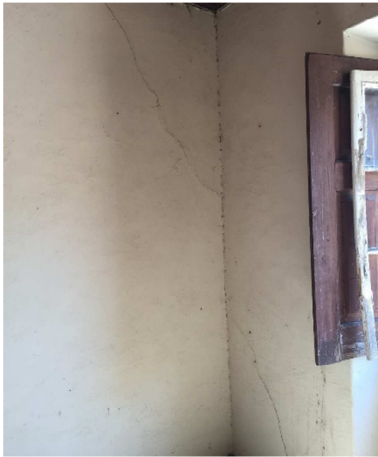
Figura 147. Fendilhação com desenvolvimento vertical em paredes ortogonais, do piso 1.

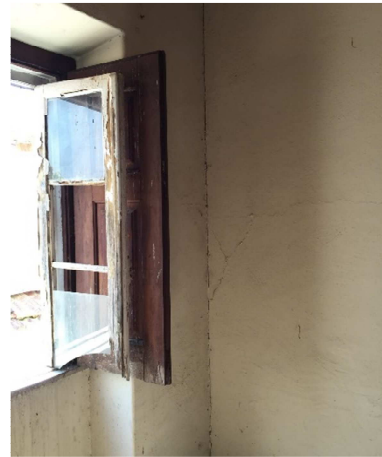
Figura 148. Fendilhação com desenvolvimento vertical em paredes ortogonais, do piso 1.

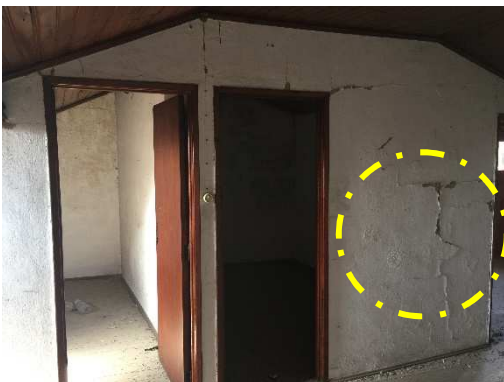
Figura 149. Fendilhação e destacamento do revestimento, da parede interior em tabique do sótão.

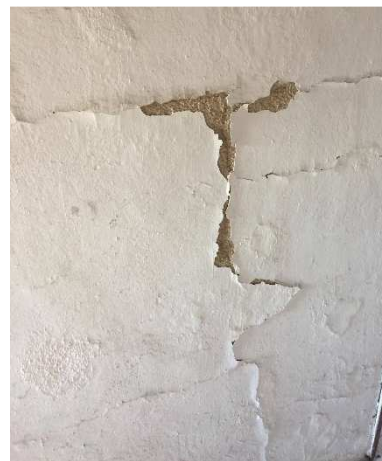
Figura 150. Pormenor de fendilhação e destacamento do revestimento, da parede interior em tabique do sótão.

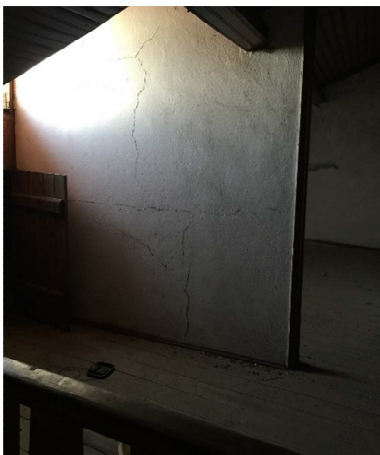
Figura 151. Fenda com desenvolvimento vertical a meio vão, na parede divisória, do sótão em zona de assentamento da cobertura.

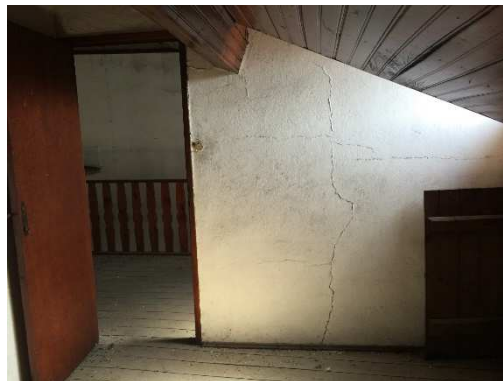
Figura 152. Fenda com desenvolvimento vertical a meio vão, na parede divisória, do sótão em zona de assentamento da cobertura.

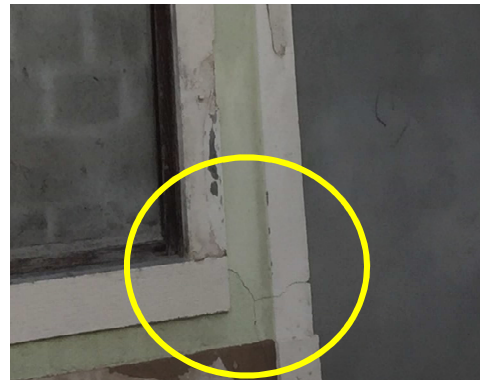
Figura 158. Pormenor de fendilhação na zona entre aberturas de vãos, do rés do chão.

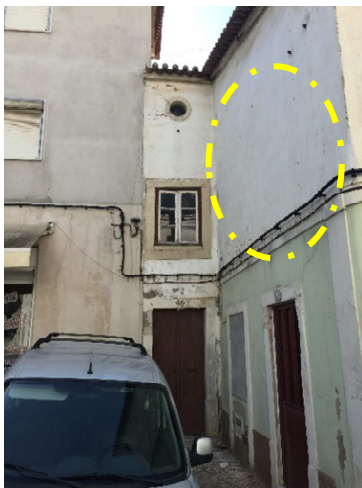
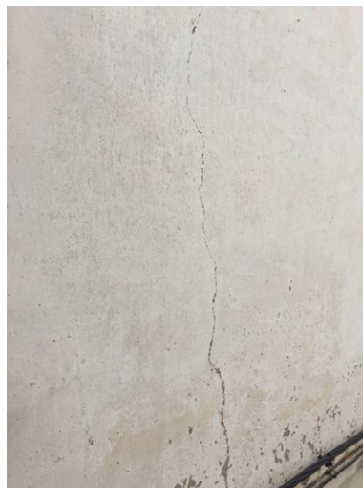
Figura 159. Fendilhação com desenvolvimento vertical, visível pelo exterior e pelo interior, na parede exterior do piso 1.

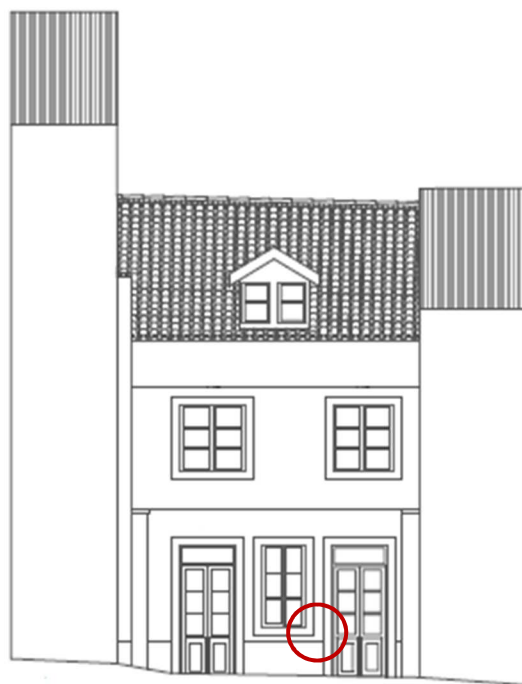
Fig.157 e 158

Figura 161. Localização das anomalias em paredes de alvenaria do alçado e das plantas do piso 1 e do sótão.

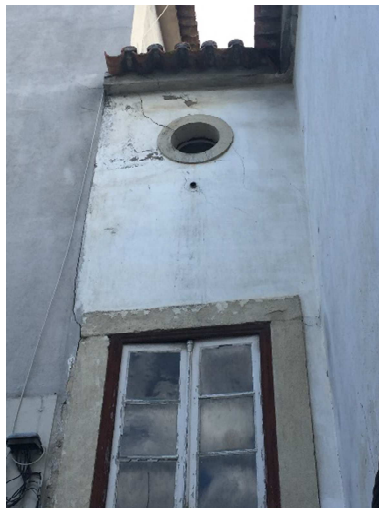
D	O edifício não apresenta paredes resistentes bem unidas. Ausência total de tirantes e cintas.
----------	---

Figura 294. Inexistência de cinta perimetral.

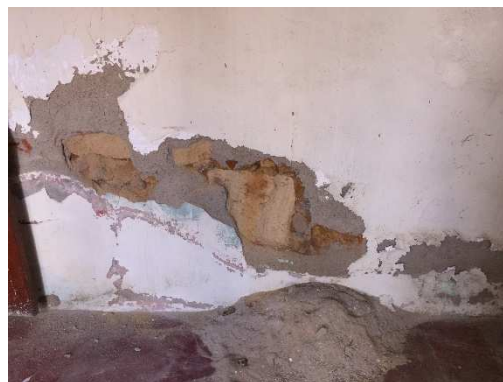
Figura 297. Alvenaria de pedra.

Alvenaria do edifício em estudo é de pedra irregular, sem ligação transversal. o assentamento é irregular e a argamassa de fraca qualidade, sendo classificada como uma C4.
